# Jaunbūve un restaurācija. Latvijas Nacionālais mākslas muzejs

**Objekts:** Latvijas Nacionālā mākslas muzeja ēka Rīgā, Krišjāņa Valdemāra ielā 10A, restaurācija, rekonstrukcija un jaunbūve.

**Pasūtītājs:** Rīgas domes Īpašuma departaments. **Projekts:** «Processoffice»: Vytautas Biekša, Rokas Kilčauskas, Marius Kanevičius, Giedrius Špogis, Ježi Stankevič, Austē Kulieslūte, Miglė Nainytė, Giedrė Datenyte, Mantas Petraitis, Sandra Dumčiūtė, Povilas Marozas, Sandra Šlepikaitė. «Andrius Skiezgelas Architecture»: Andrius Skiezgelas, Gilma Teodora Gilytė, Rasa Mizaraitė. **Restaurācijas projekts:** «Arhitektoniskās Izpētes Grupa»: Artūrs Lapiņš, Marīna Mihailova, Guntars Jansons.

**Būvkonstrukcijas:** inženieru birojs «Būve un Forma»: Jānis Prauliņš, Jānis Krasts, Kaspars Šņore, Olga Opolčanova, Solvita Šņore, Māris Grāvītis. **Ģenerāluzņēmējs:** RERE, projekta vadītājs Arnis Ritiņš, atbildīgais būvdarbu un restaurācijas vadītājs Juris Grodņa, restaurācijas konsultants Roberts Vecums-Veco. **Būvuzraudzība:** Rīgas domes Īpašuma departaments, Leonards Dubkevičs. **Apakšuzņēmēji:** SIA «RERE04», SIA «Celtiks», SIA «BGS», SIA «RBSS Būvsabiedrība», SIA «Skonto Plan Ltd», SIA «Koro grīda

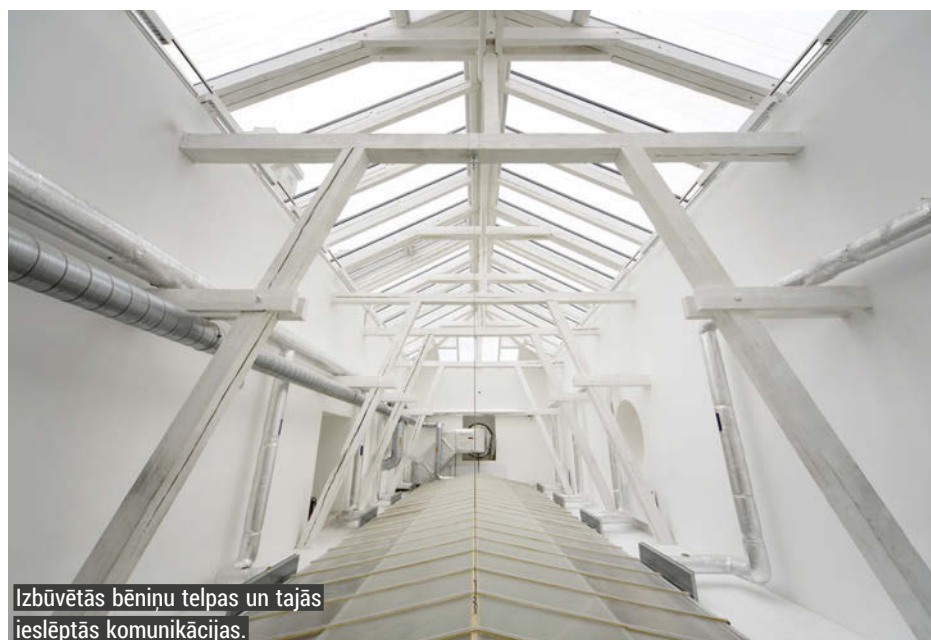
Izbūvētās bēniņu telpas un tajās  
ieslēptās komunikācijas.

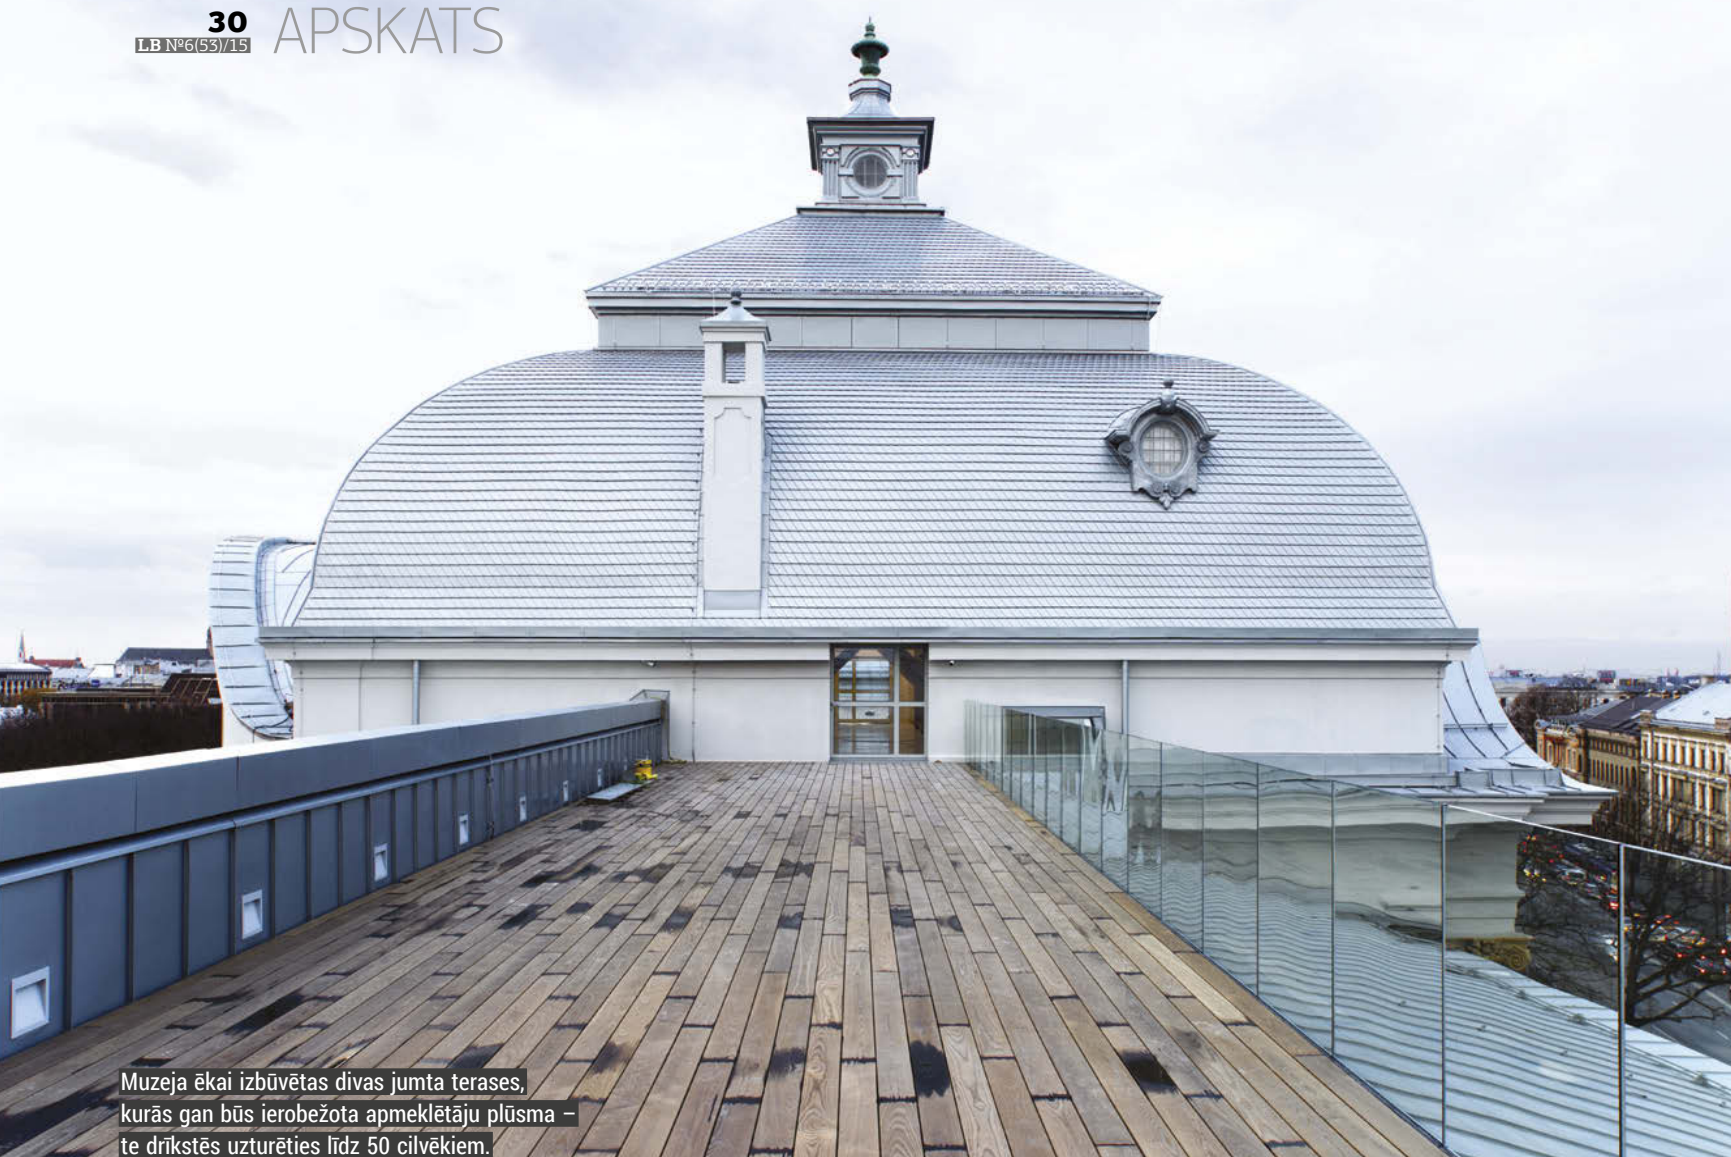
Muzeja ēkai izbūvētas divas jumta terases, kurās gan būs ierobežota apmeklētāju plūsma – te drīkstēs uzturēties līdz 50 cilvēkiem.

Abpus kupolam uz ēkas jumta, nedaudz nošķeļot kori, izbūvētas āra terases, kur vienlaikus varēs uzturēties aptuveni 50 cilvēku, baudot skaistus Rīgas panorāmas skatus. Kupola centrālā daļa ir acīm nemanāmi pacelta 30 cm uz augšu, lai zem jumta seguma varētu iestrādāt siltinājumu un plašā telpa zem kupola būtu izmantojama kā ļoti savdabīga izstāžu ekspozīciju telpa. No vecajām jumta koka spārēm izgatavotas 1. stāva atpūtas mēbeles. Sānu rizolītu jumtiem saglabātas vēsturiskās koka konstrukcijas, arī siltinātas, lai varētu

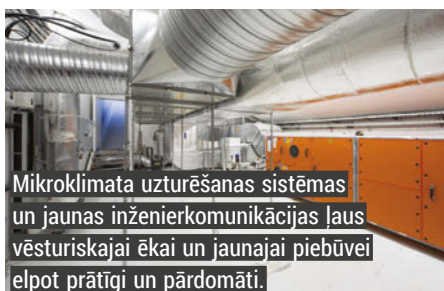
Mikroklimata uzturēšanas sistēmas  
un jaunas inženierkomunikācijas ļaus  
vēsturiskajai ēkai un jaunajai piebūvei  
elpot prātīgi un pārdomāti.

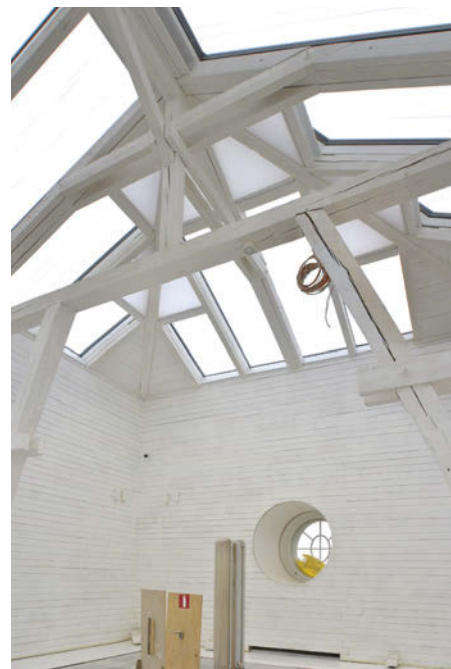
Ar misiņu apdarinātā kāpņu telpa aicina doties lejā un tālāk uz jauno pazemē izbūvēto izstāžu zāli.

Zeltītā toņa misiņa kāpnes, kas attāli sasaucas ar pakāpieniem ap virsgaismas konstrukciju betona pārsegumā parkā, ved no vēsturiskās ēkas ieejas galvenā vestibila lejā uz apakšstāvu un tālāk uz jaunajām ekspozīciju zālēm, ir pamanāms un dominējošs akcents. Simboliski tās būtu jāuztver kā uzaicinājums. Kāpnes aicinoši uzrunā un atbild uz jautājumu, kurp jādodas. Un atbilde ir pavisam vienkārša – jāiet pa kāpnēm lejā! Un kā pretstats šīm kāpnēm ir baltās tērauda kāpnes trešajā stāvā, kas ved uz bēniņos un kupolā izbūvētajām izstāžu telpām un jumta terasēm. Lai tās izveidotu, bēniņu daļā bija jāpārbūvē pārsegumi, vienlaikus saglabājot vēsturiskās koka konstrukcijas kupolā, kuras uzņem visu 3. stāva griestu un dekoru slodzi. Atsevišķas vecās koka sijas bijā jāprotezē vai daļēji jānomaina, ko arī uzmanīgi, pat delikāti, veicām, neietekmējot kopējo konstrukcijas stabilitāti. Pirms jaunu pārsegumu izbūves, netraumējot kupola koka konstrukcijas, bēniņos bija jāņemontē 17,5 m garas metāla sijas. Segmentos tika izstrādāta dzelzsbetona josla, kas tika iebetonēta pa perimetru ar «Peikko» enkuriem. 660 cm augstās metāla sijas uz betona joslas tika montētas, ievēkot pa jumtā un sienā speciāli

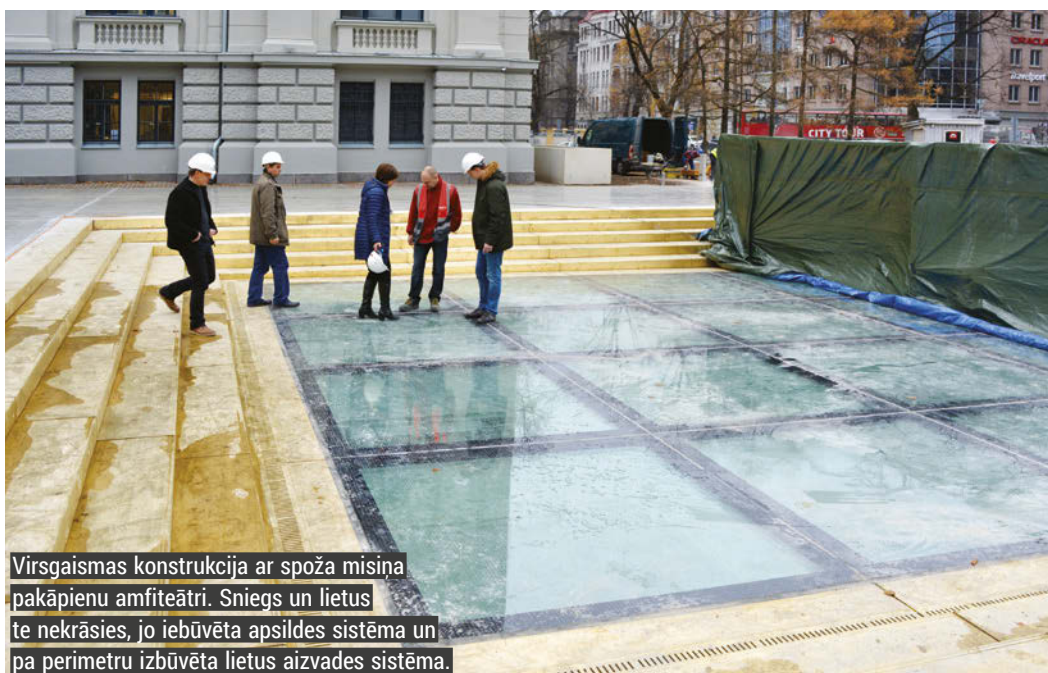
Virsgaismas konstrukcija ar spoža misiņa pakāpienu amfiteātri. Sniegs un lietus te nekrāsies, jo iebūvēta apsildes sistēma un pa perimetru izbūvēta lietus aizvades sistēma.
