Objekts Nr. 1 jeb Rīgas pils

Objekts: Rīgas pils priekšpils rekonstrukcija-restaurācija un Rīgas pils A piebūves rekonstrukcija-restaurācija.
Adrese: Pils laukums 3, Rīga. **Pasūtītājs:** VAS «Valsts nekustamie īpašumi», projekta vadītājs Kārlis Mucenieks.
Arhitektoniskā izpēte: «Arhitektoniskās izpētes grupa», Ilmārs Dirveiks, Mārtiņš Lūsēns. Projektētājs: pilnsabiedrība «Pils projekts», arhitekts Artūrs Lapiņš.
Būvkonstrukciju projekts, ventilācijas, gaisa apmaiņas un mikroklimata risinājumi un elektroapgādes un vājstrāvu sadaļas projekts: «Būve un forma», projekta vadītājs, būvinženieris Jānis Prauliņš. **Ģenerāluzņēmējs:** pilnsabiedrība «SBRE», projektu vadītājs Egils Klēbergs, atbildīgais būvdarbu vadītājs Edgars Sivickis, atbildīgais restaurācijas darbu vadītājs Ivars Rība, būvdarbu vadītājs Armands Dauksts. **Projekta vadība un būvuzraudzība:** «Būvalts», atbildīgais būvuzraugs Bruno Fībigs, restaurācijas būvuzraugs Valdis Jānis Platais, būvuzraugs Edmonds Viksne. **Galvenie materiālu zīmoli:** «Caparol», «Paroc». **Apakšuzņēmēji:** «Skonto Plan» – metāla konstrukciju izgatavošana un montāža, alumīnija virsgaismas izgatavošana un montāža, stikla starpsienu izgatavošana un

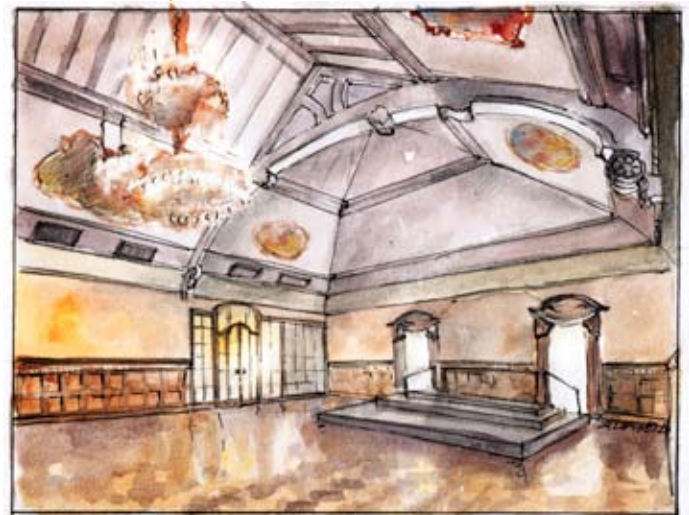
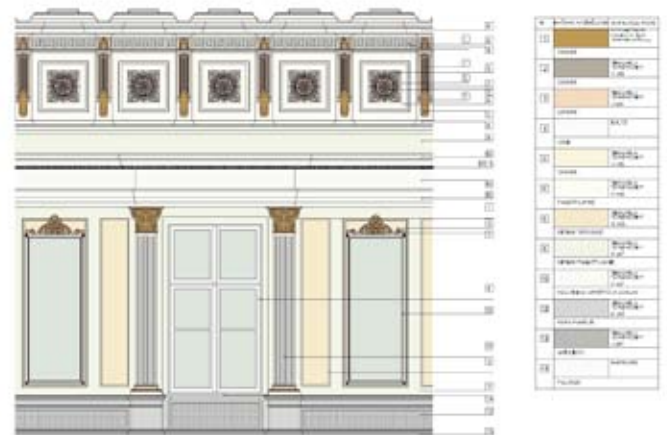
Baltās zāles koloristikas risinājums sienām.

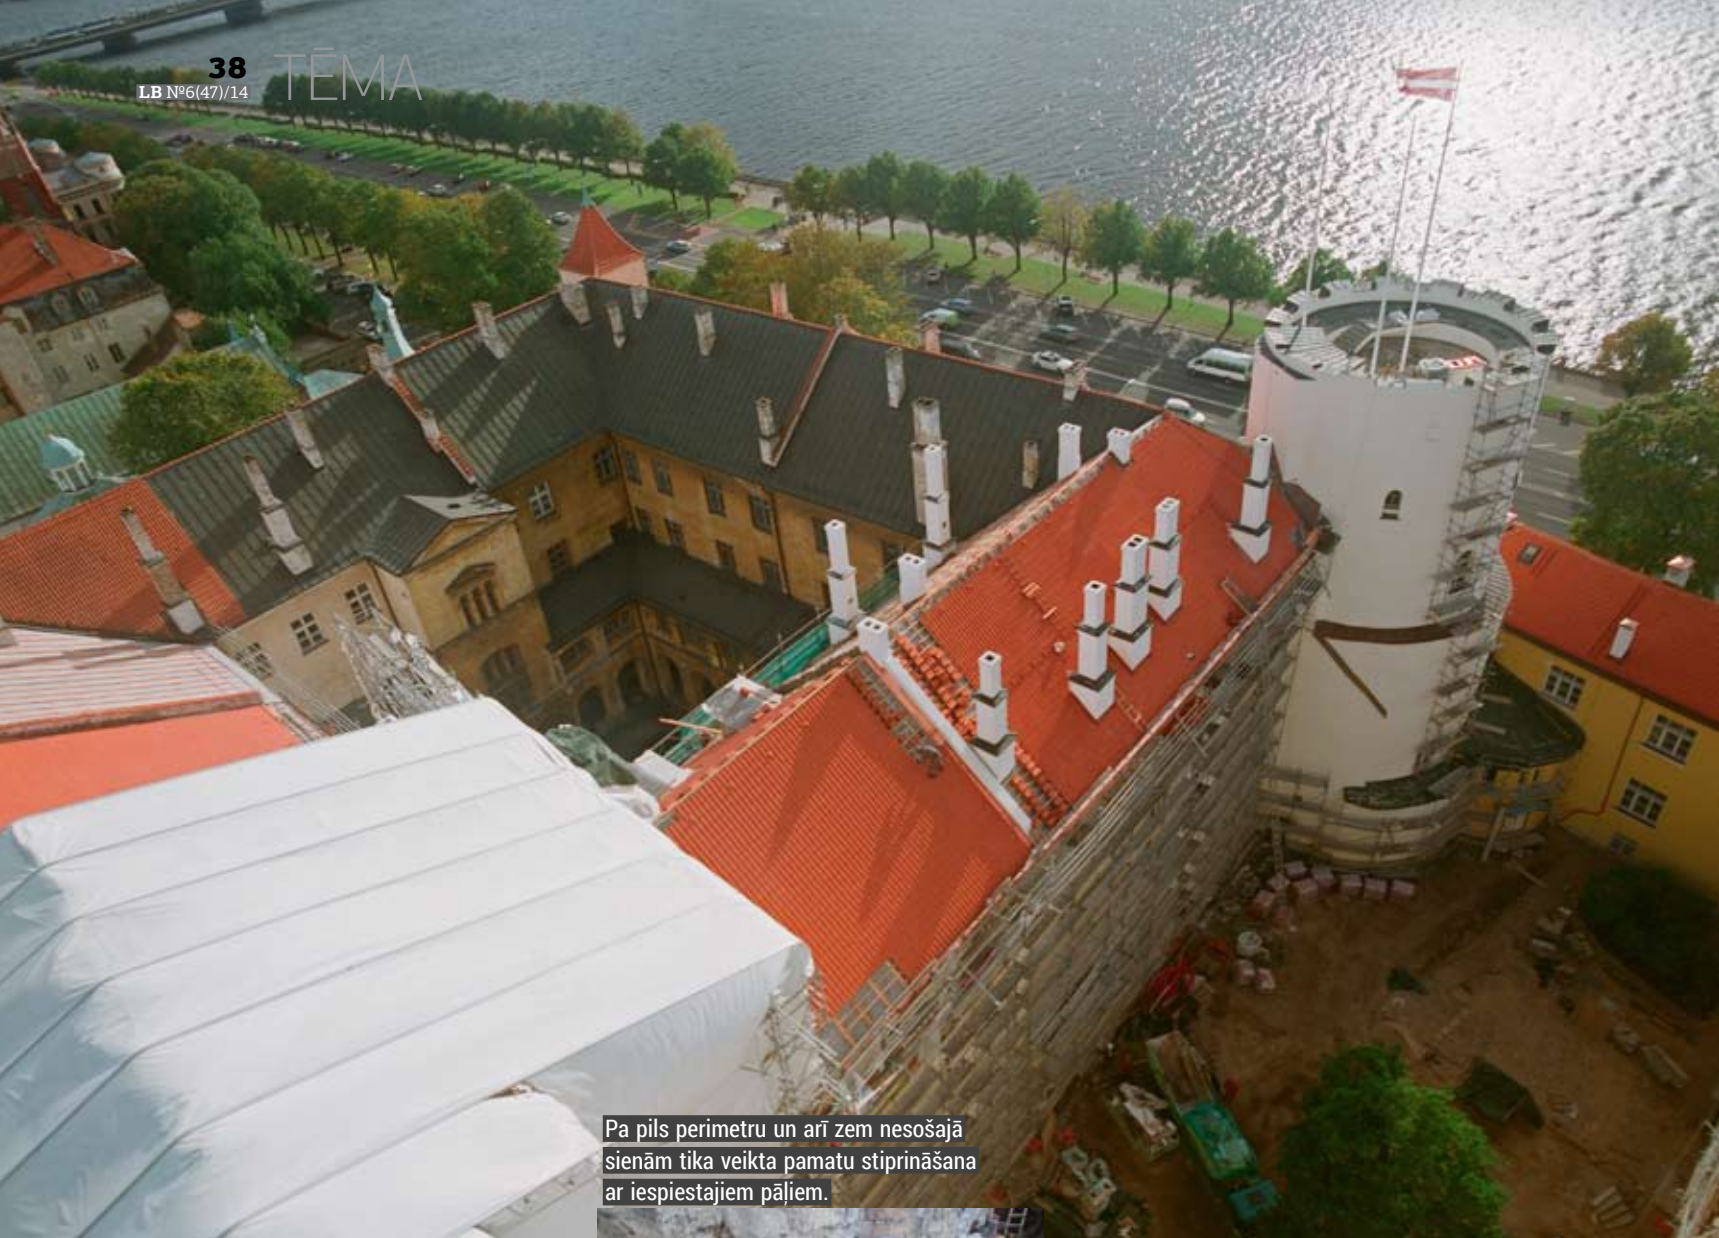
Pa pils perimetru un arī zem nesošajā sienām tika veikta pamatu stiprināšana ar iespiestajiem pāļiem.

ēkas daļās veica pāļu pastiprināšanas darbus, un mērījumu dati vairāku gadu garumā apliecināja, ka plaisu veidošanās atsevišķos fasādes fragmentos samazinās un pat apstājas. Sākot kapitālo pils rekonstrukciju 2013. gadā, tika izlemts pastiprināt pamatus ar iespiestajiem pāļiem pa visu Priekšpils un Austrumu piebūves perimetru un arī zem nesošajām sienām. Viegļāk to bija izdarīt tur, kur pāļus pamatu pastiprināšanai varēja montēt no ēkas ārpusē. Liela daļa darba apjoma bija jāveic ēkas iekšpusē šauros apstākļos. Jāpiebilst, ka tehnoloģija pati par sevi ir piemērota izmantošanai arī kompaktās situācijās, pa metram vien iespiežot grunti metāla cauruļu posmus un tos sametinot un piepildot ar betonu. Šādā veidā ierīkojot pāļus, ar hidraulisko prešu mēraparātiem ir iespējams konstatēt aktuālo izbūves laikā sasniegto pāļu pretestību, nevis mērīšanu atliekot uz noslēguma posmu un tikai tad noskaidrojot, kāda nestspēja ir sasniegta. Nezināmi atklājumi būvniecības laikā ir tikai normāla parādība vēsturiskos objektos, bet tas mums kā būvkonstrukciju projektētājiem un autoruzraugiem nav ļāvis ne mirkli atslābt, jo

«Objektā strādājam jau divus gadus, ar iespiesto pāļu tehnoloģiju nostiprinot Pils pamatus Austrumu piebūves un Priekšpils apjomam. Vēsturiski ēka balstās uz laukakmeņiem 6–7 m dziļumā, bet tik un tā tas

nav pietiekami, lai uzņemtu ēkas radītās slodzes, tāpēc arī fasāde bija saplaisājusi. Mums kā pamatu stiprināšanas darbu izpildītājiem ļoti nozīmīgi bija apsekošanas rezultātā iegūtie dati un informācija. Jo plašāka un pilnīgāka informācija, jo ātrāk iespējams veikt darbus. Metodes būtība – pie pamatu daļas tiek iebetonēta palīgplātne ar atvērumiem, uz tās tiek fiksēts hidrauliskais aprīkojums, kas zemē iegremdē metāla caurules un vienlaikus tās piepilda ar betonu. Tā ir pāļu izveides tehnoloģija bez grunts izņemšanas, katrs pālis spēj uzņemt aptuveni 40 t lielu slodzi. Tehnoloģijas priekšrocības ir vairākas. Nav jāizmanto dažādi šķīdumi, kā tas nepieciešams, izbūvējot injekciju pāļus. Iespiesto pāļu izbūves aprīkojums aizņem ārkārtīgi maz vietas, līdz ar to iespējams strādāt šaurās, ierobežotās vietās, arī pagrabos, kur griesti ir zemāki par 2 metriem. Lietojamā metode ir elastīga no darbu iz-

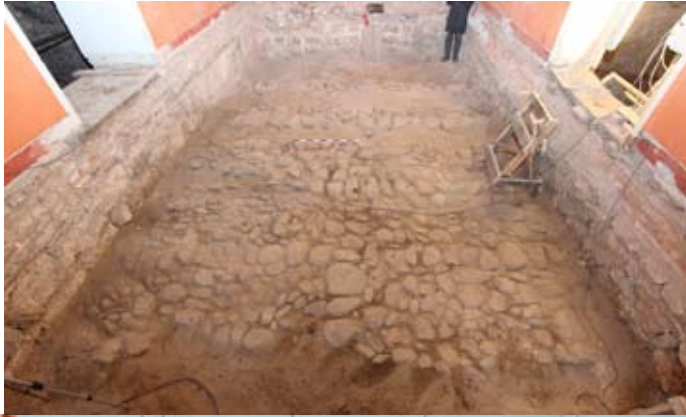
Atradumi būvniecības laikā - sens bruģējums un 17.gs Pulvera pagrabs, kas tiks iekonservēts un padarīts par apskates objektu.

Vairākas interesantas vēstures liecības tika uzietas arī Priekšpils daļā. Horna bastionā atklājās sena būve, kas identificēta kā 17. gs. pulvera pagrabs. Šobrīd mūri ir iekonservēti un tiks saglabāti kā apskates objekts. Priekšpils iekšpagalmā virs Ziemeļu ieejas atradās divi 16. gs. - Sv. Dievmātes un Valtera fon Pletenberga - ciļņi, kas ir Rīgā vienīgās saglabājušās viduslaiku skulptūras. Nepatīkams pārsteigums bija to tehniskais stāvoklis - ievērojama akmens erozija, tāpēc ciļņus paredzēts pārcelt uz Vēstures muzeja telpām un Parādes pagalmā uzstādīt kopijas.

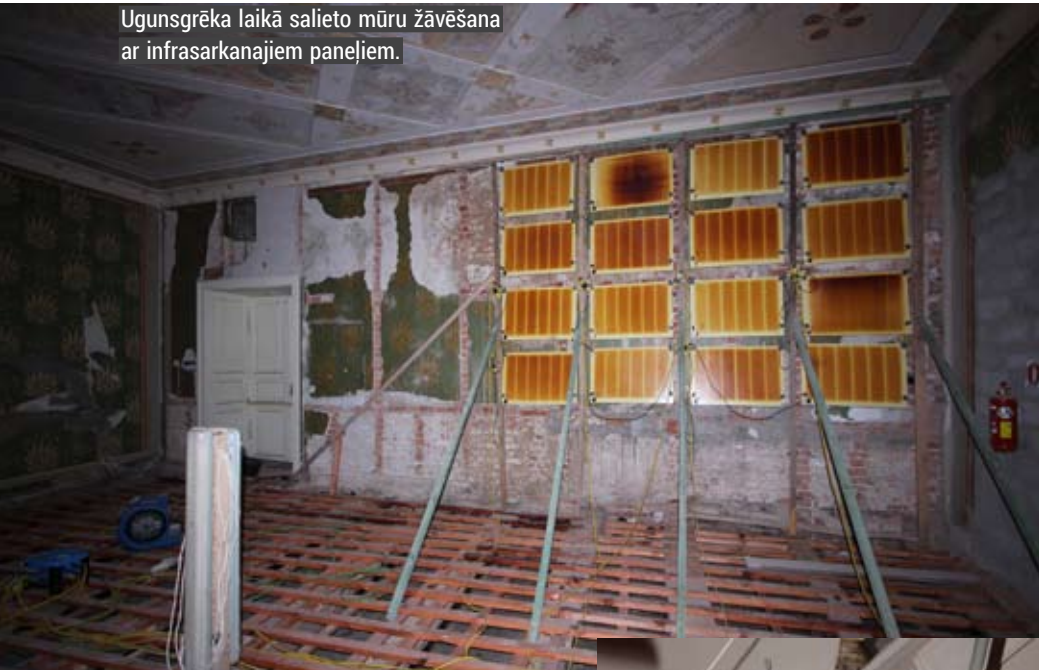
Ugunsgrēka laikā salieto mūru žāvēšana ar infrasarkanajiem paneļiem.

Eksperti veica detalizētu situācijas izpēti un uz iegūto datu bāzes izstrādāja sanācijas pasākumu programmu. Sākotnēji tā sastāvēja no 2 koncepcijām: 1) pils konstrukciju un mūru žāvēšana, 2) bioloģiskā piesārņojuma (pelējuma) novēršana. Vēlāk darba gaitā atklājās, ka Pili nepieciešams veikt vēl vienu pasākumu – koksnes trupes sēnes iznīcināšanu vēsturiskajās koka konstrukcijās. 2014. gada maija beigās «Otto Richter Feuchtechnik» speciālisti sāka darbus pie pils sienu un pārsegumu žāvēšanas. Bija būtiski, lai žūšana notiktu vienmērīgi un pareizajā tempā. Žāvēšanai izmantoja infrasarkanu staru sildplāksnes, bet atsevišķu īpaši biezo mūru žāvēšanu veica ar mikroviļņu dziļās iedarbības iekārtu.

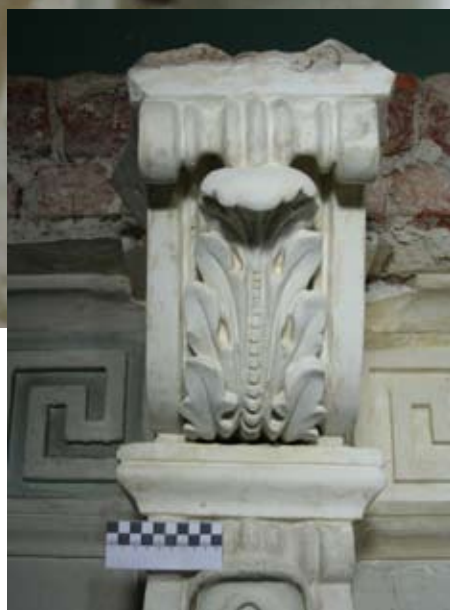
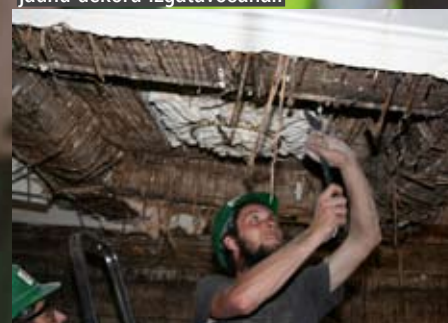
Šis ir viens no oriģinālajiem Baltās zāles griestu dekoriem, kas pārcieta ugunsgrēku. Pēc demontāžas, tas kalpoja par modeli jaunu dekoru izgatavošanai.

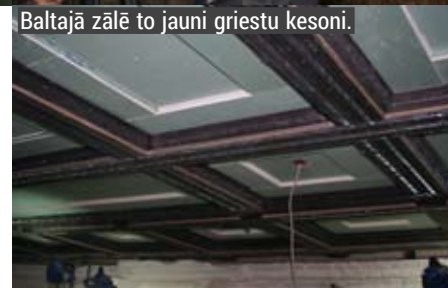
Baltajā zālē to jauni griestu kesoni.

«Mūsu uzņēmums Rīgas pili veic Baltās zāles interjera rekonstrukciju un restaurāciju. Zālē ienācām gadu pēc ugunsgrēka postījumiem – 2014. gada jūlijā – ar uzdevumu atjaunot griestus ar kesoniem un dekoratīvajiem elementiem, sienas un balkonūs. Visvairāk bija cietuši griesti. Sākotnēji bija cerība restaurēt vismaz vienu nelielu fragmentu, ko rūpīgi saudzēja gada garumā pēc ugunsgrēka, taču, veicot ķīmiskās analīzes un apzinot situāciju kopumā, tika pieņemts lēmums griestu daļu rekonstruēt pilnībā. No jauna izgatavoto dekoru paraugam kalpoja tie daži oriģinālie elementi, kas bija brīnumaini izglābušies, un arī vēsturiskās fotogrāfijas. Saglabātos autentiskos dekorus attīrījām no daudzkārtēja krāsu uzslāņojuma, papildinājām zudumu vietas un precizējām formas. Šie un vēl citi labākie dekoratīvie elementi tiks montēti pie griestiem kopā ar no jauna izgatavotajiem, tādējādi saglabājot kaut nelielu daļiņu griestu autentiskuma. Pēc apakškonstrukciju savešanas kārtībā uz rindās sakārtotiem kesoniem tiek veidots profilējums stuka apmetuma tehnikā. Kad profilu vilkumi būs pabeigti, turpināsim ar ģipša masas dekoratīvo rozešu montāžu. Griestu dekoratīvie elementi izgatavoti mūsu darbnīcās no materiāliem, kuru sastāvs ir analogs vēsturiskajam. Pēc interjera projekta apstiprināšanas greznie griesti tiks krāsoti, atsevišķi fragmenti – zeltīti. Baltās zāles bojātās balkonu koka margu detaļas un apšuvumu demontējām, bet elementus, kas ugunsgrēkā bija cietuši mazāk, attīrījām, žāvējām, apstrādājām ar antiseptiķiem, pēc tam veicot to restaurāciju un krāsošanu. Uguns bojātās koka detaļas tika protezētas ar oriģinālam līdzvērtīgu kokmateriālu. Resursu ietilpīga ir zāles sienu, ģipša kolonnu un pilastru atjaunošana. Sienām vispirms vajadzēja demontēt erodējošo apmetumu, kā arī veikt konstruktīvo plaisu tīrīšanu un aizpildīšanu ar plūstošu kaļķu javu. Atsevišķās zonās kā vēsturiski artefakti saglabāti dekoratīvās krāsu polihromijas fragmenti ar visiem krāsu uzslāņojumiem. Laikietilpīga bija zāles ķieģeļu mūra sienu atsāļošana ar līnina kompresēm, tās likām līdz pat sešām reizēm, kamēr vien mūris izdalīja gadsimtu gaitā sakrātos sāļus. Darbu gaitā tika restaurēti arī koka spoguļu rāmji, attīrot tos no sekundārajiem uzslāņojumiem.»

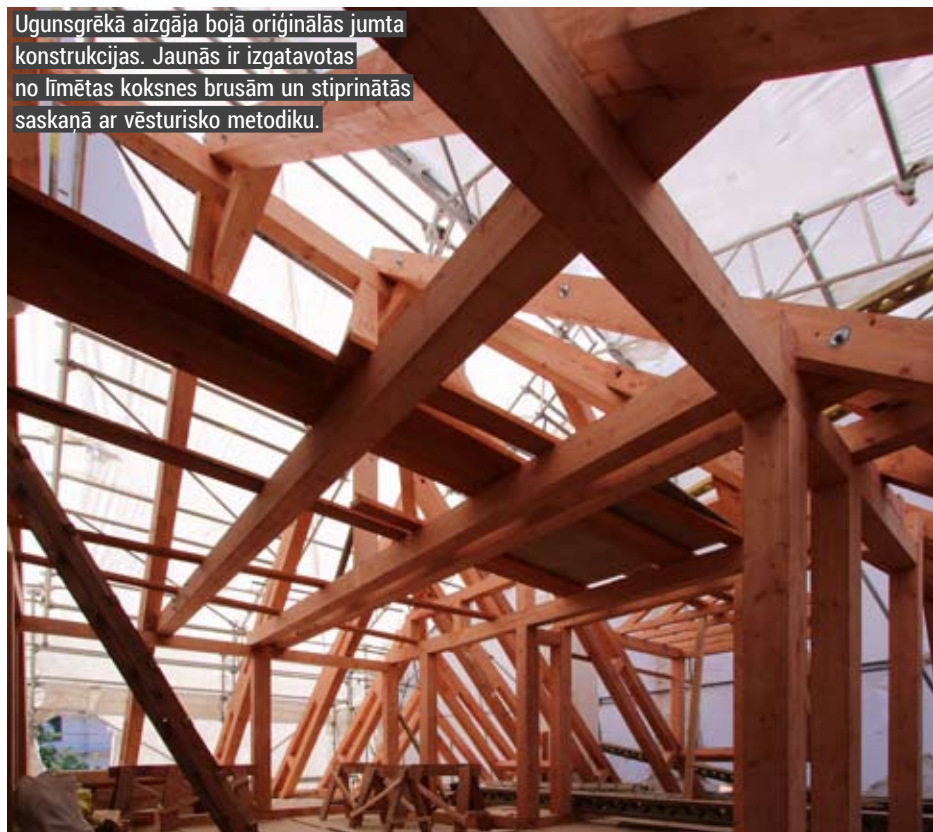
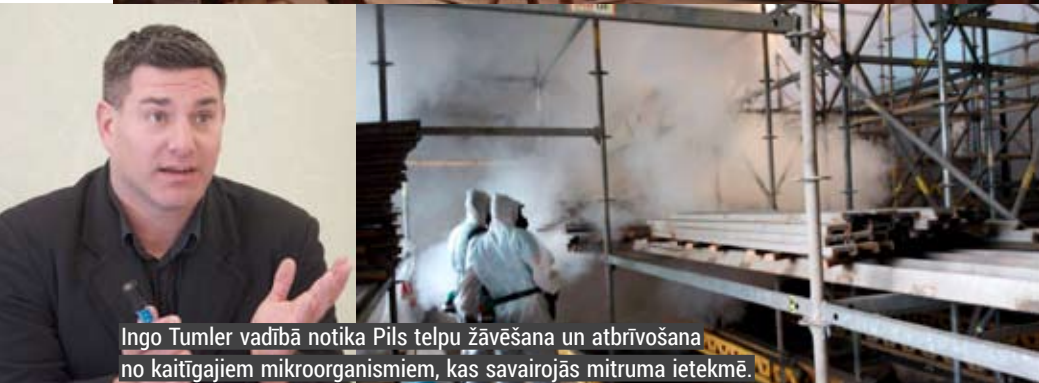
Ugunsgrēkā aizgāja bojā oriģinālās jumta konstrukcijas. Jaunās ir izgatavotas no līmētās koksnes brusām un stiprinātās saskaņā ar vēsturisko metodiku.
